# 上野原市指定文化財保福寺鐘樓

## 修復事業經過報告書

平成 30 年 11 月

# 安寧山保福寺鐘樓修復事業経過報告書

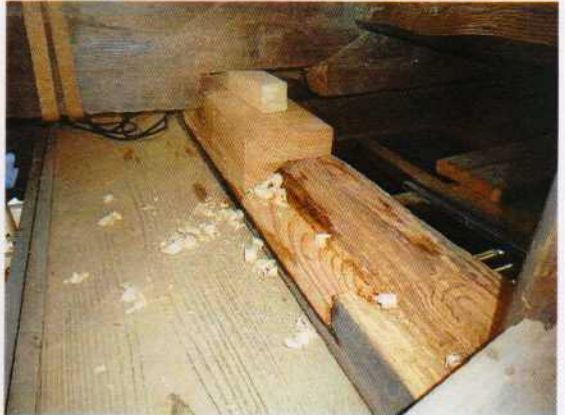
小屋内盤木腐れ部剥木 2017.10.30

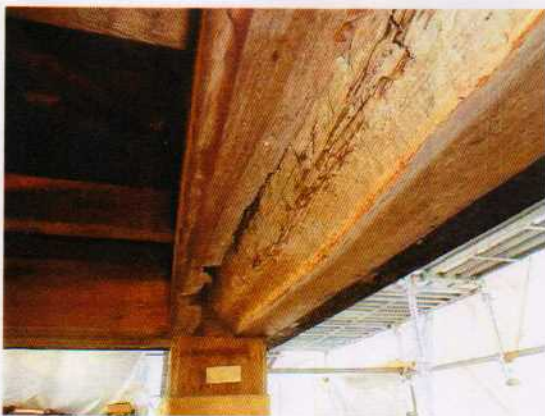
1階台輪下盤木腐れ除去 2017.11.3

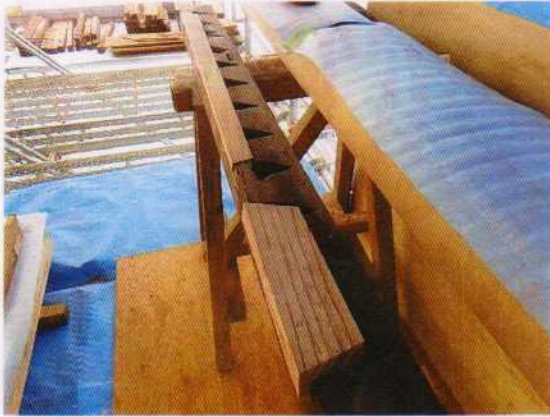
茅負剥木繕い 2017.11.27

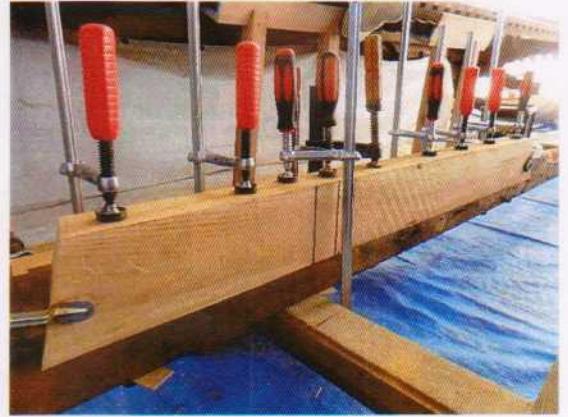
裏甲剥木繕い 2017.11.29

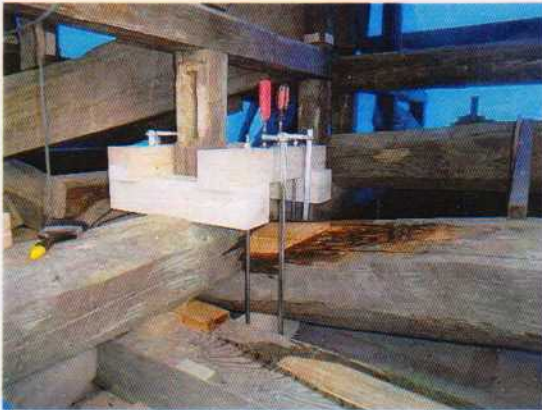
梁の補強 2017.12.19

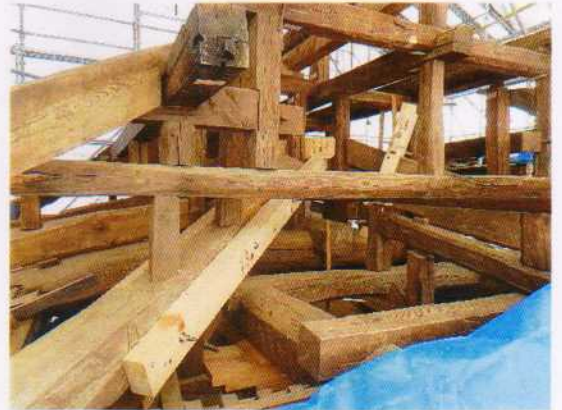
隅木の補強 2017.12.26

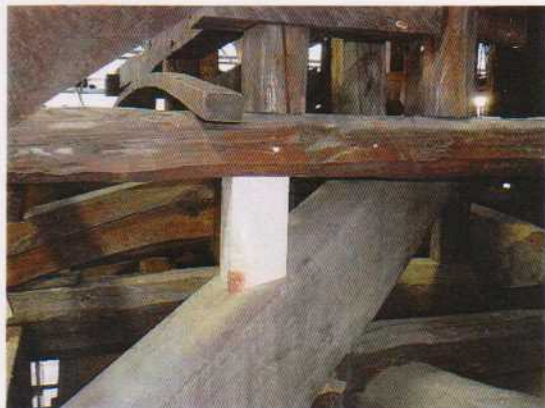
小屋束の補強 2018.3.8

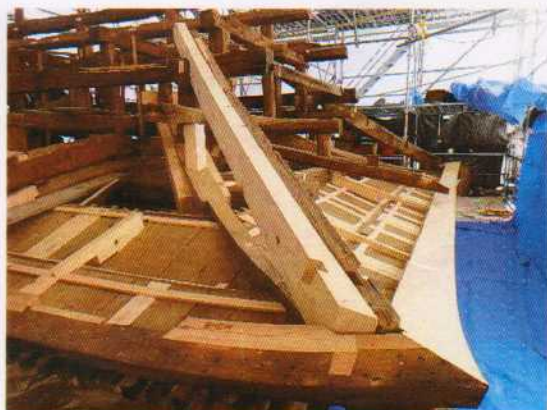
野隅木補強 2018.3.12

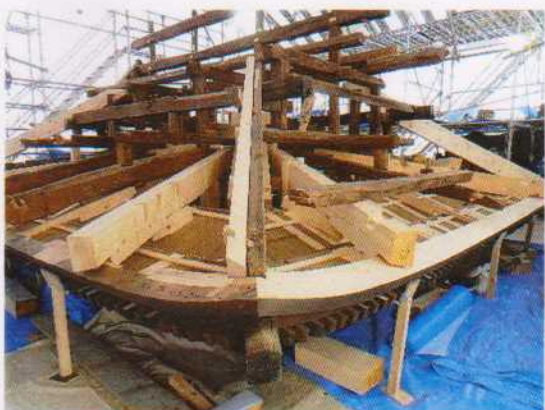
桔木補強 2018.3.19

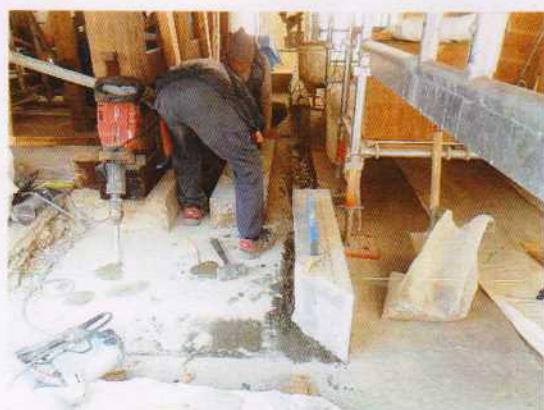
袴腰地覆基礎補修 2018.4.5

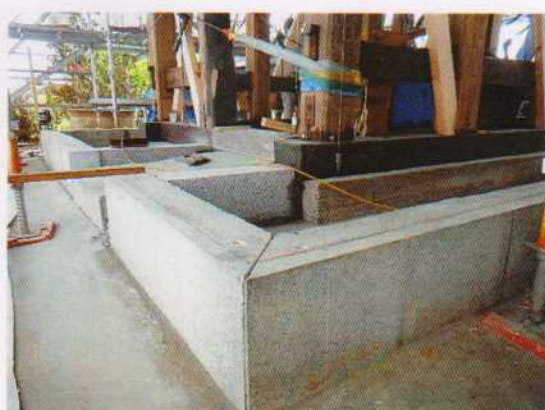
袴腰地覆基礎補修完了 2018.4.11

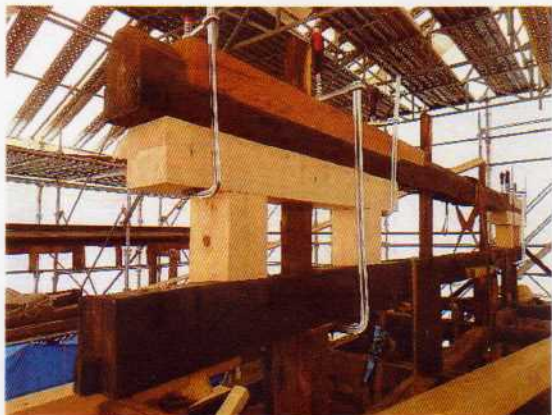
棟木補強組立 2018.5.16
